# Les photos et le compte rendu des travaux de déblaiements

de novembre 1991.

## COUCY LE CHATEAU

### COMPTE RENDU DU RENDEZ-VOUS DE CHANTIER DU 22 NOVEMBRE 1991.

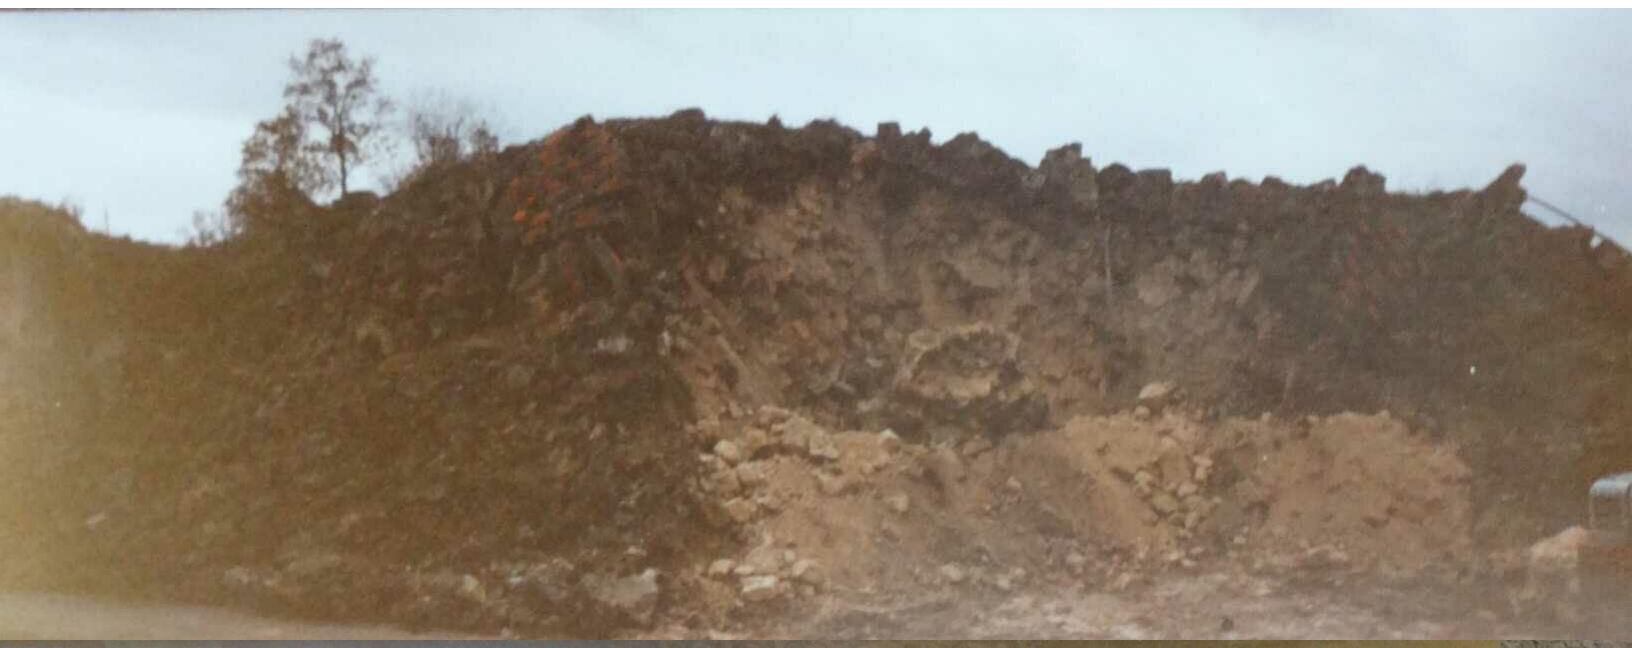
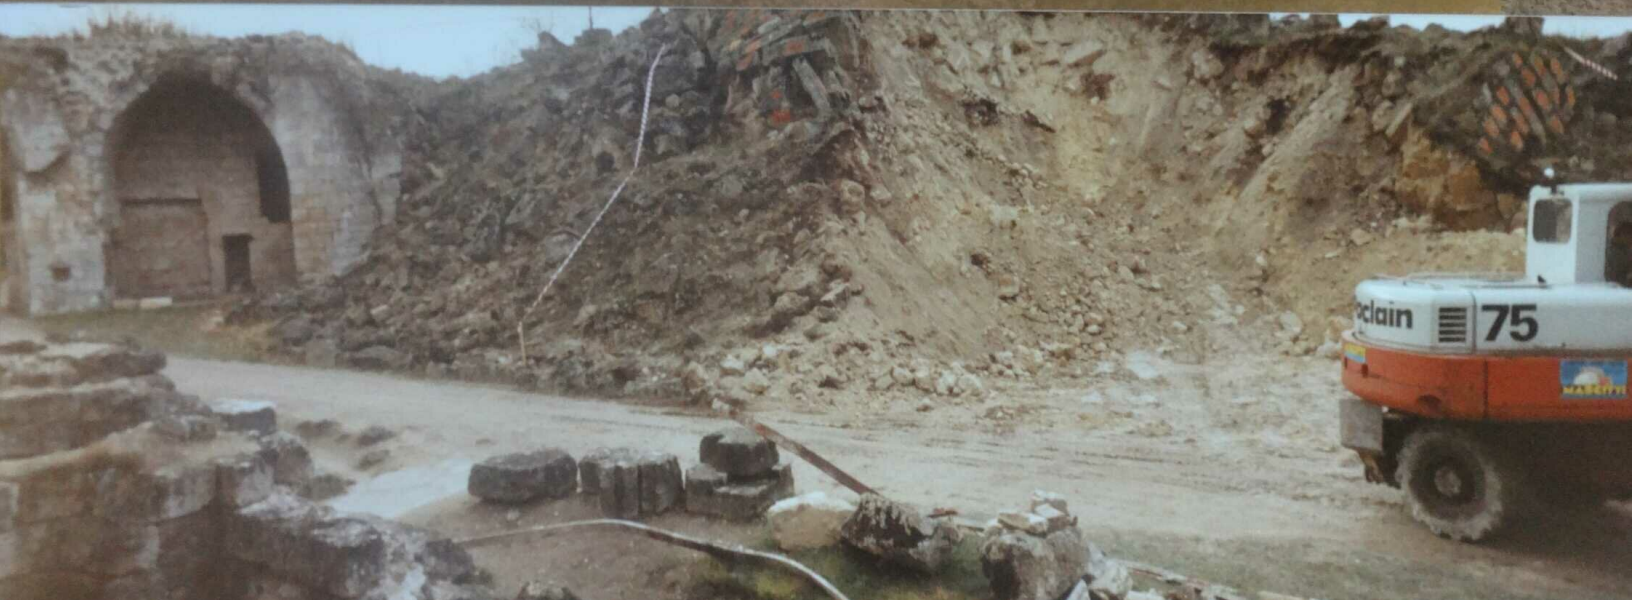
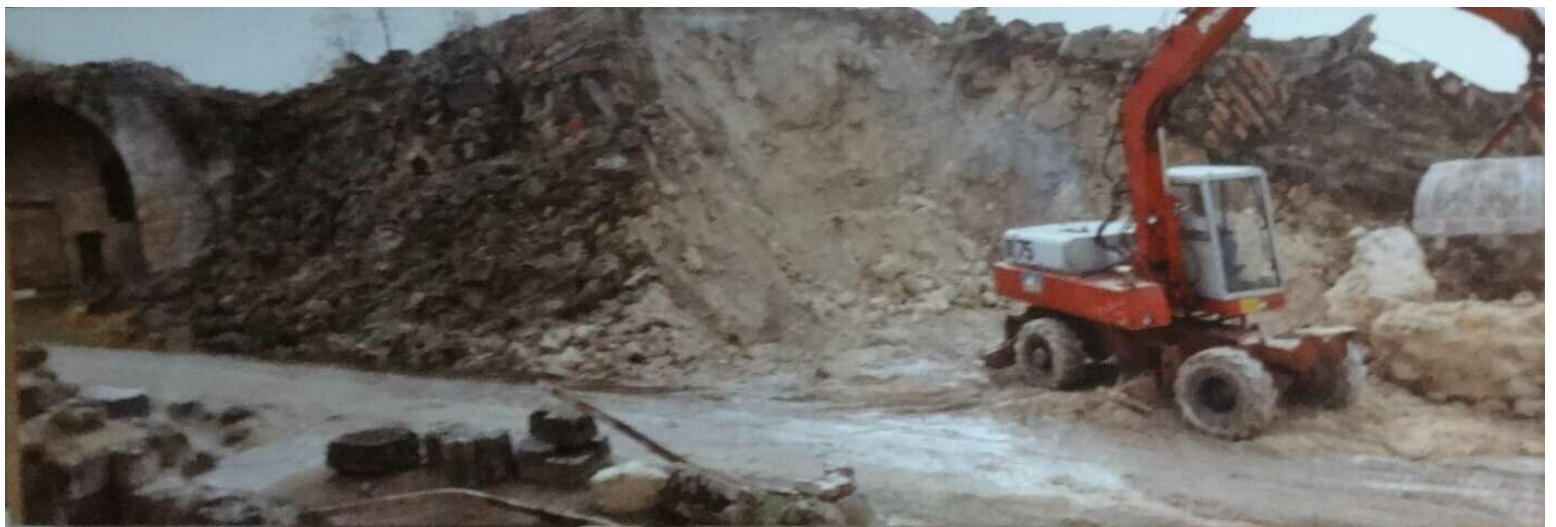
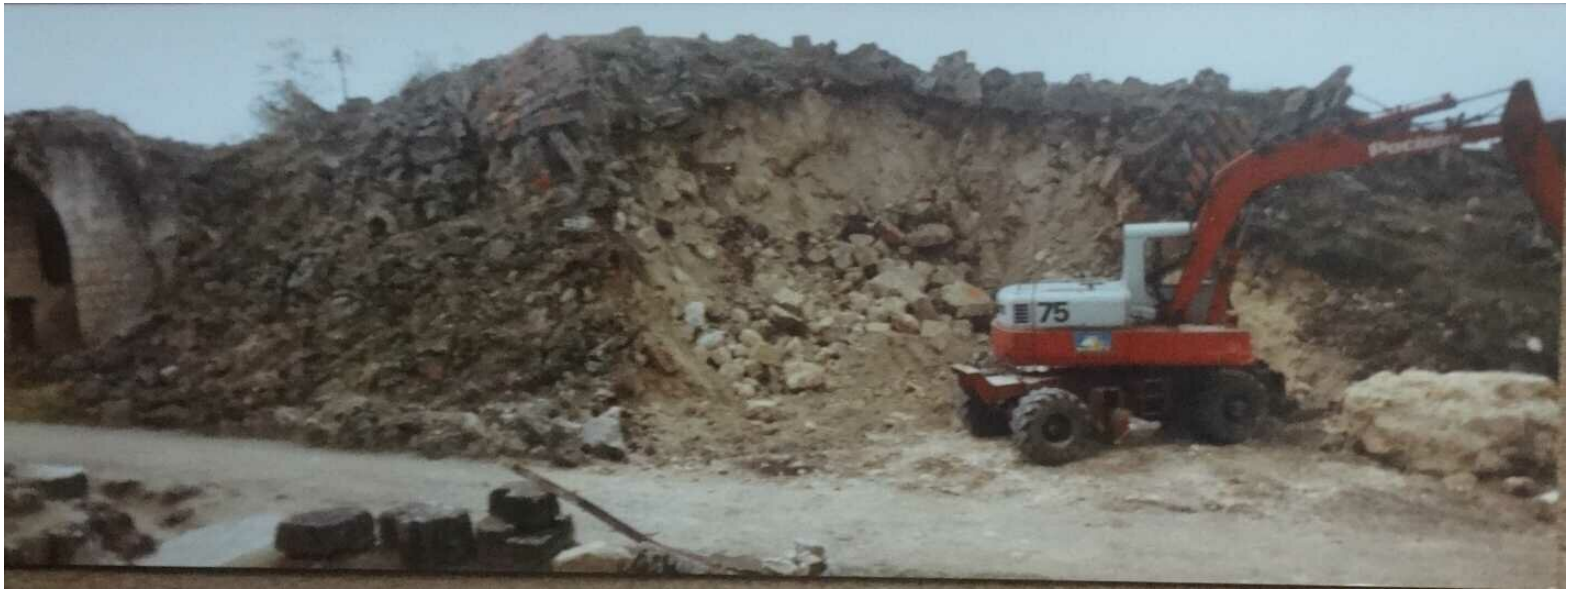
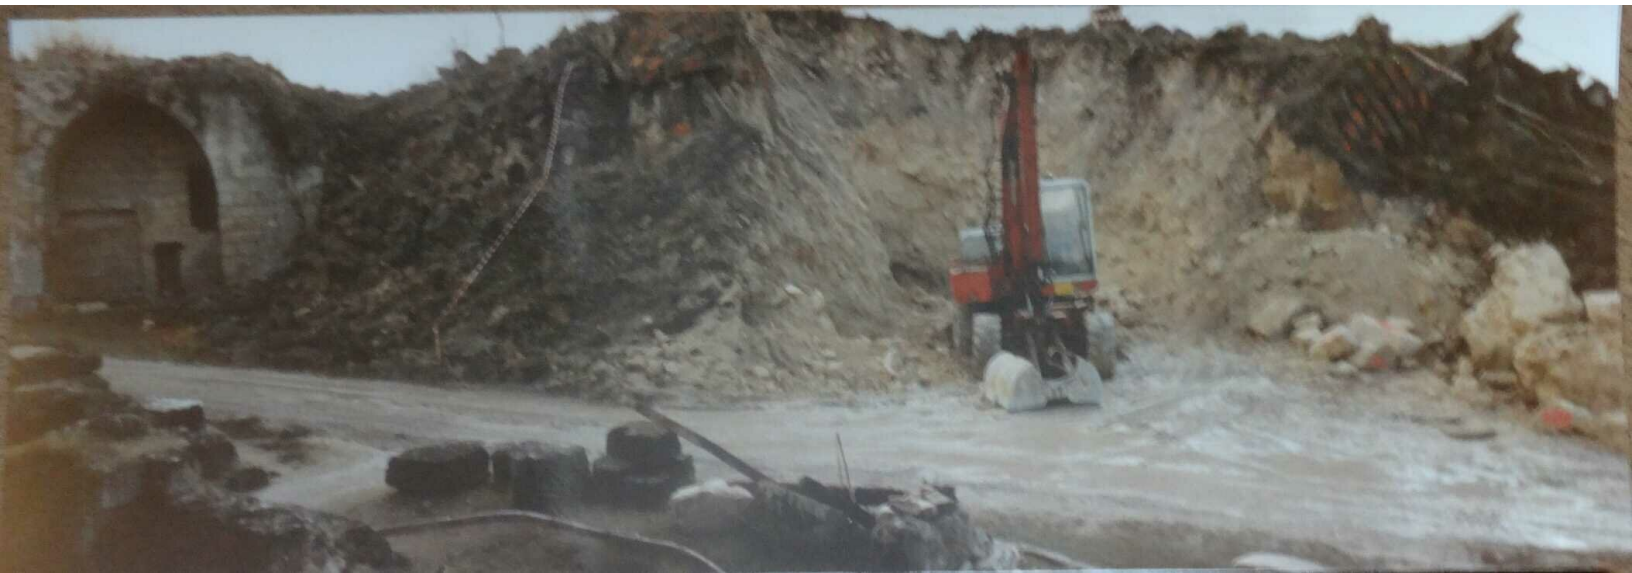
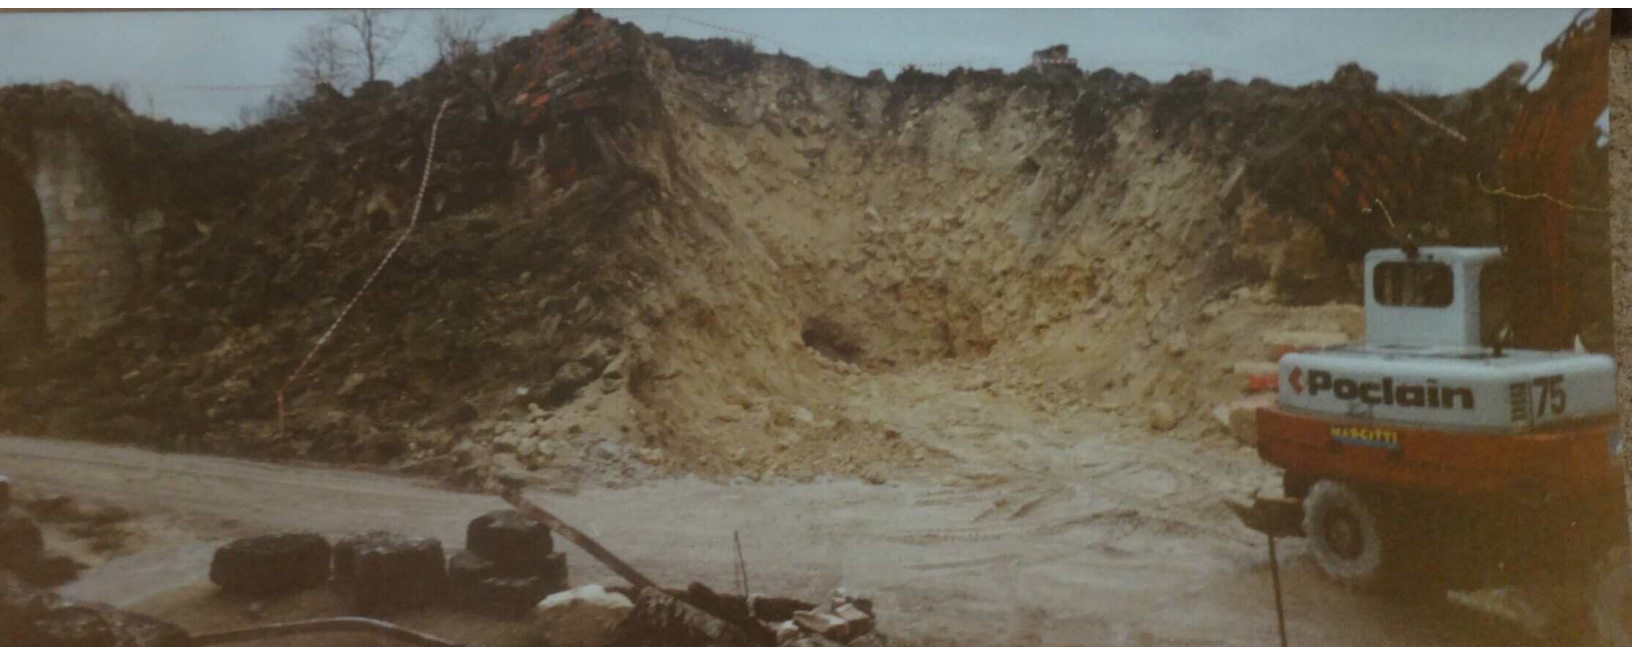
L'excavation a atteint le donjon au niveau de la poterne du pont-levis, juste au dessus de la porte d'entrée.

Le point le plus profond du creusement qui correspond à une hauteur de plus de 6 mètres par rapport au fossé entourant le donjon est aujourd'hui à plus de trois mètres du niveau du sol .

On remarque le marquage des moellons des parties hautes du donjon qui se sont effondrées pratiquement sans casse .

Ces vestiges montrent la solidité de l'ensemble et la très grande possibilité de récupération de larges parties de l'édifice .
