# Les photos et le compte rendu des travaux de déblaiements

de novembre 1991.

## COUCY LE CHATEAU

### COMPTE RENDU DU RENDEZ-VOUS DE CHANTIER DU 22 NOVEMBRE 1991.

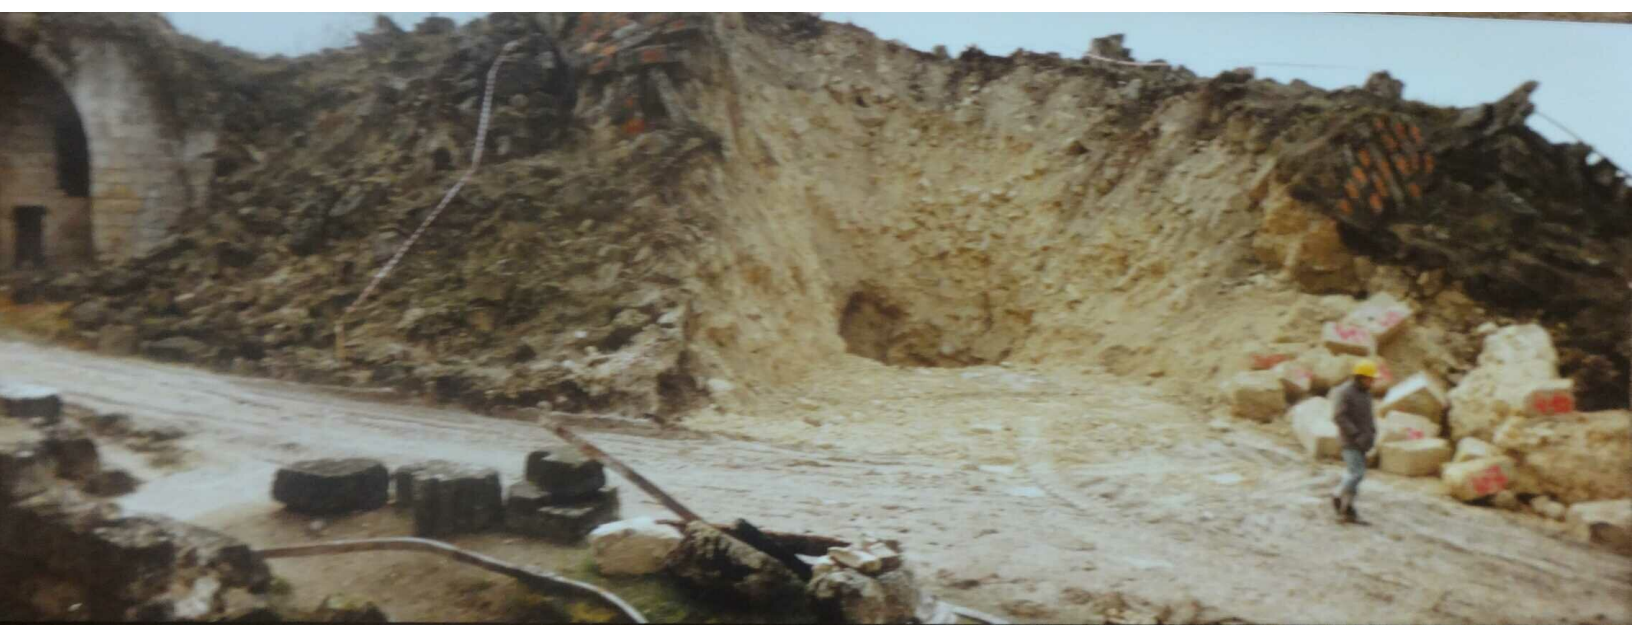
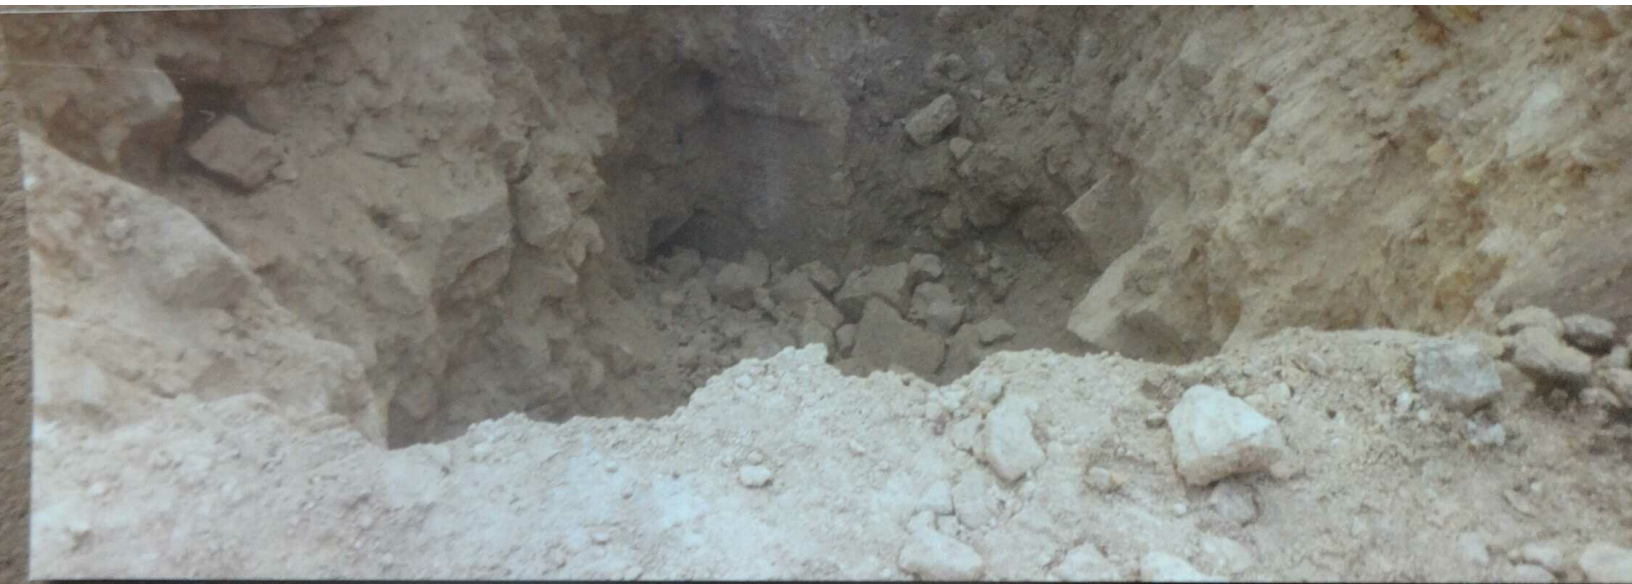
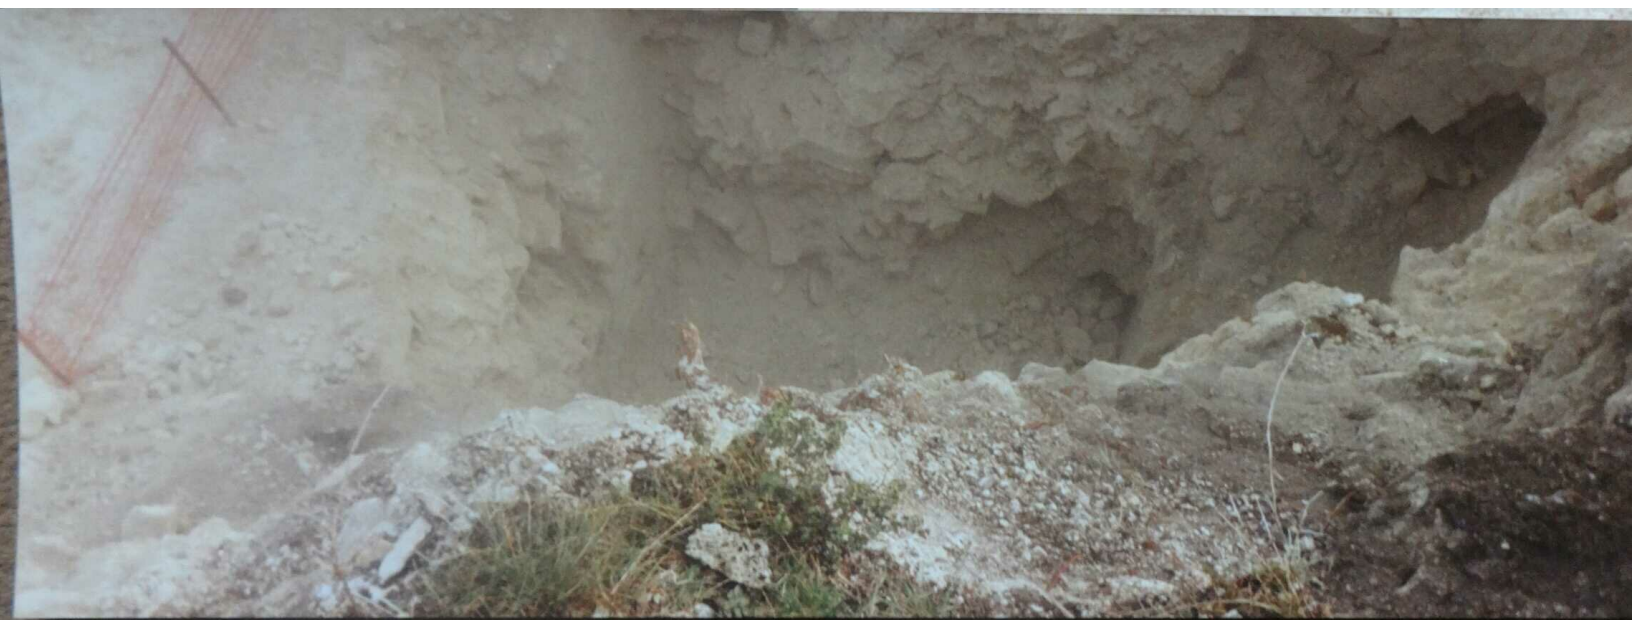
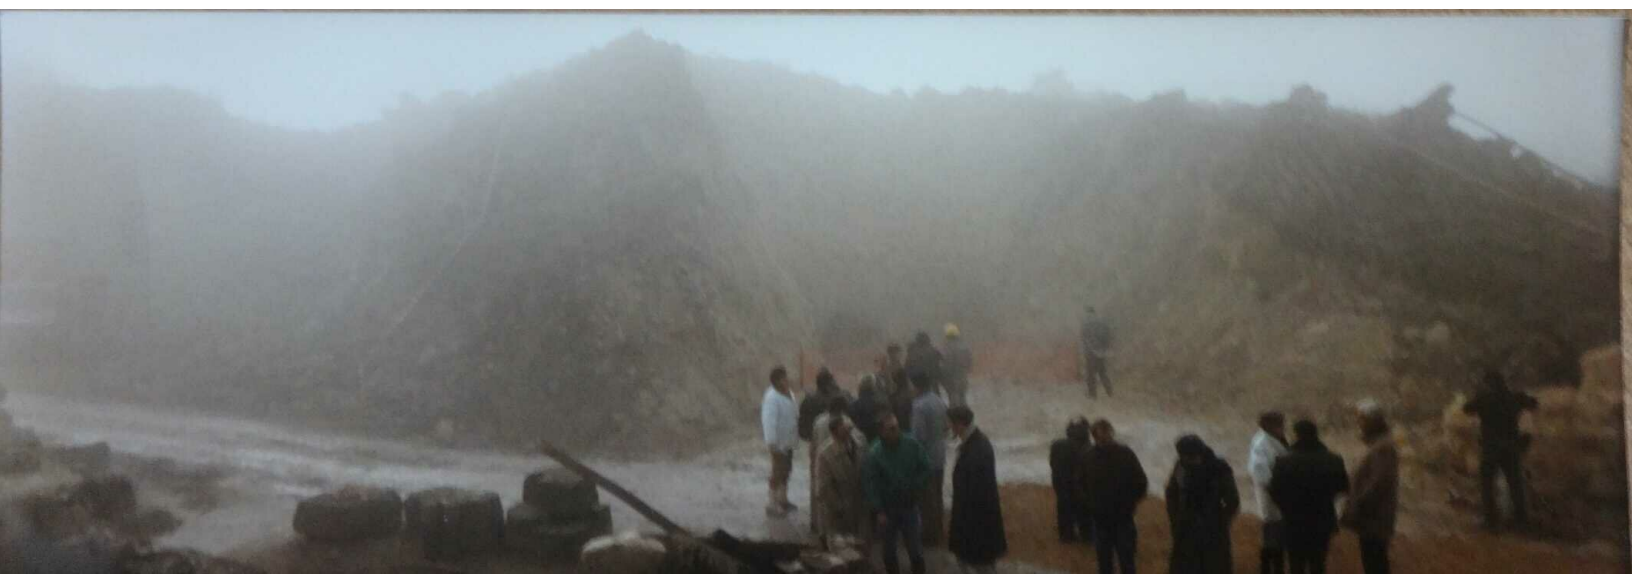
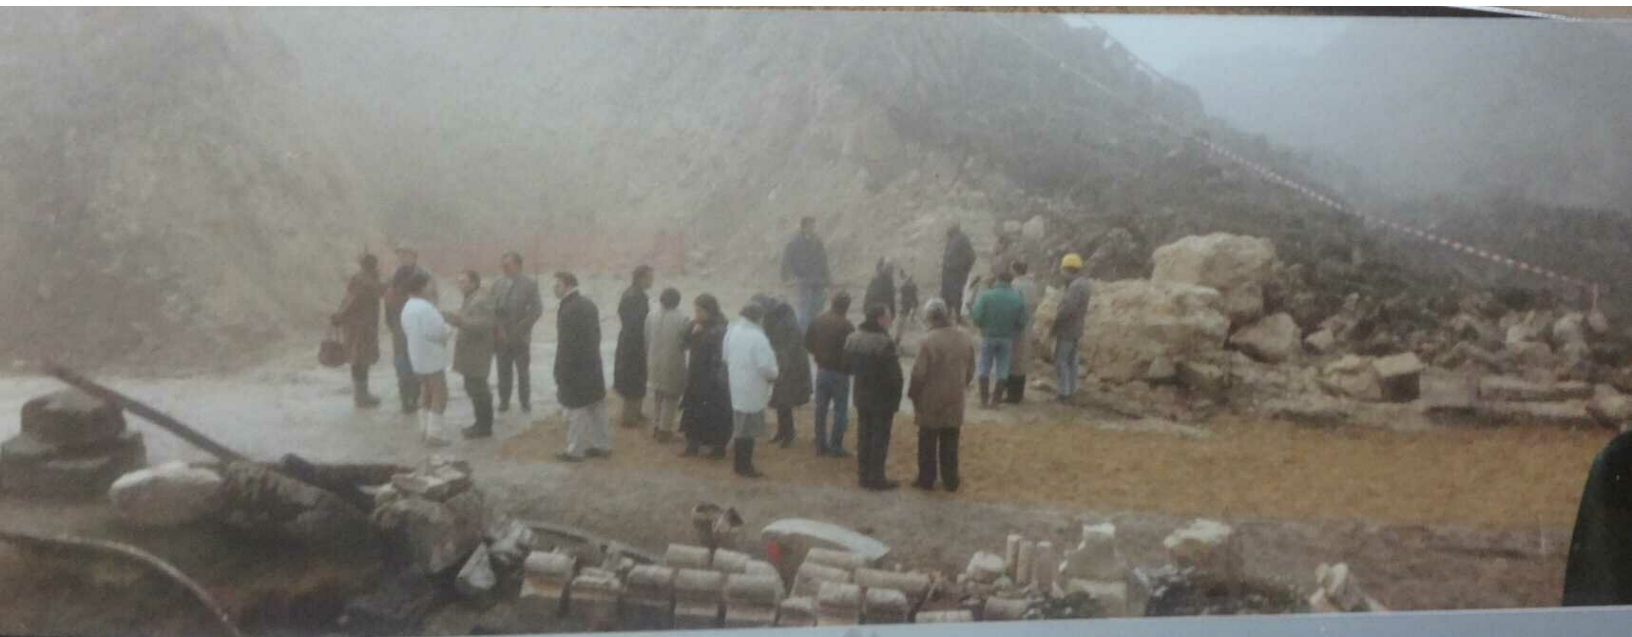
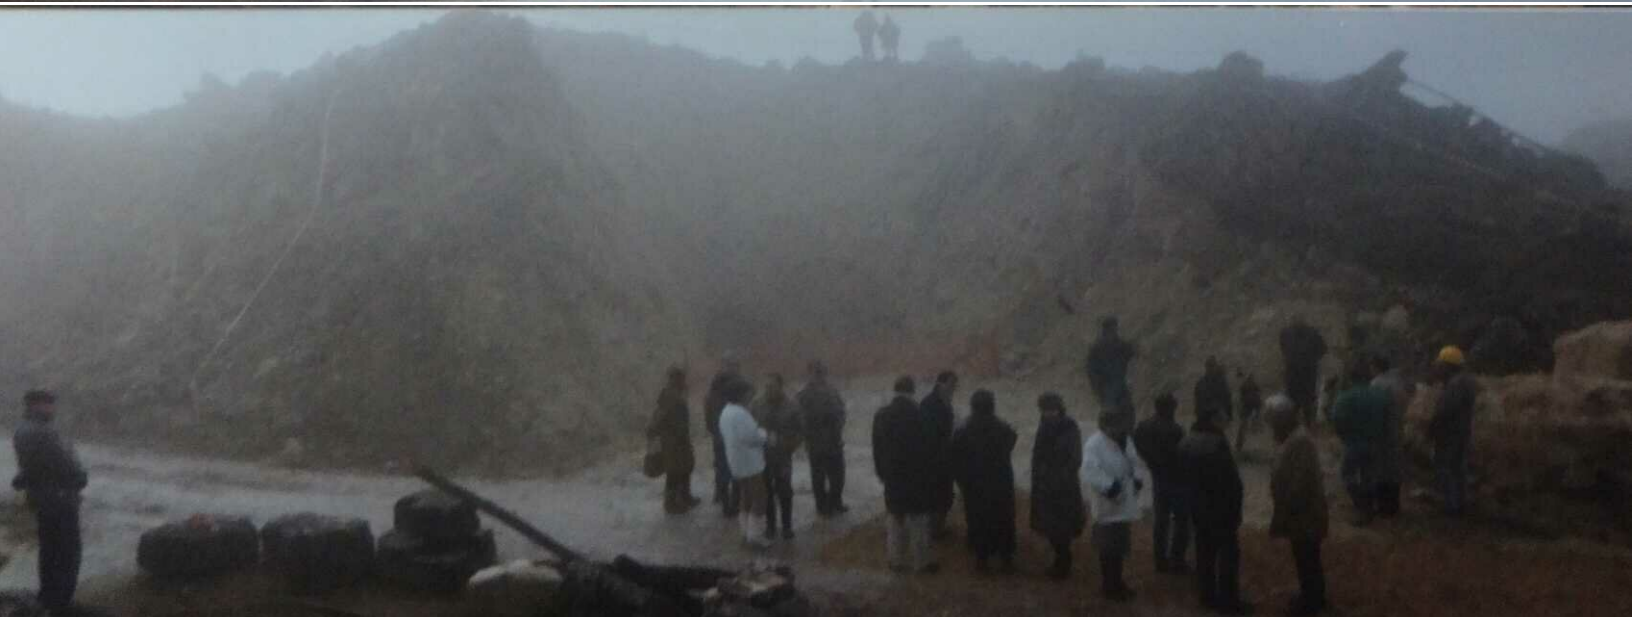
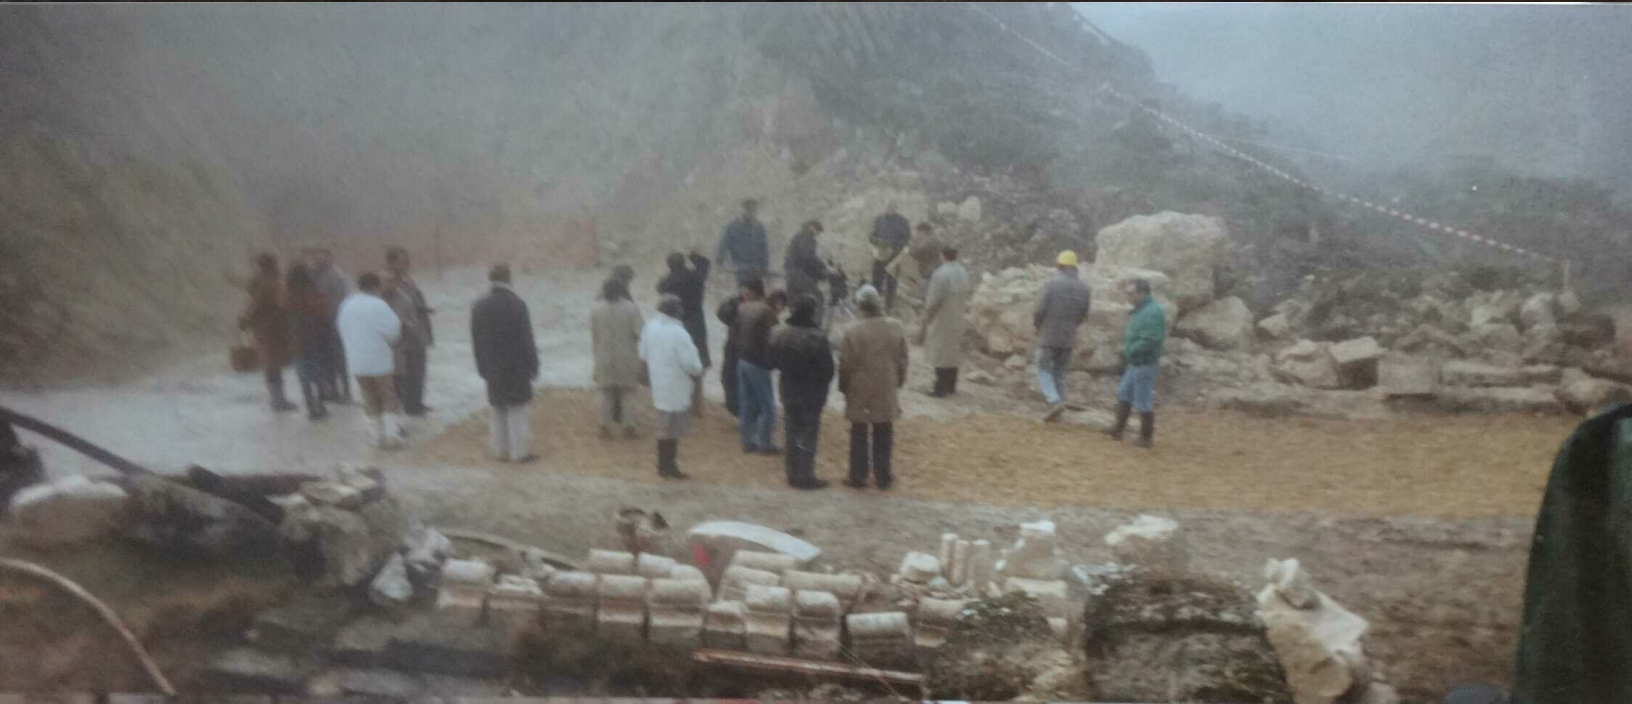
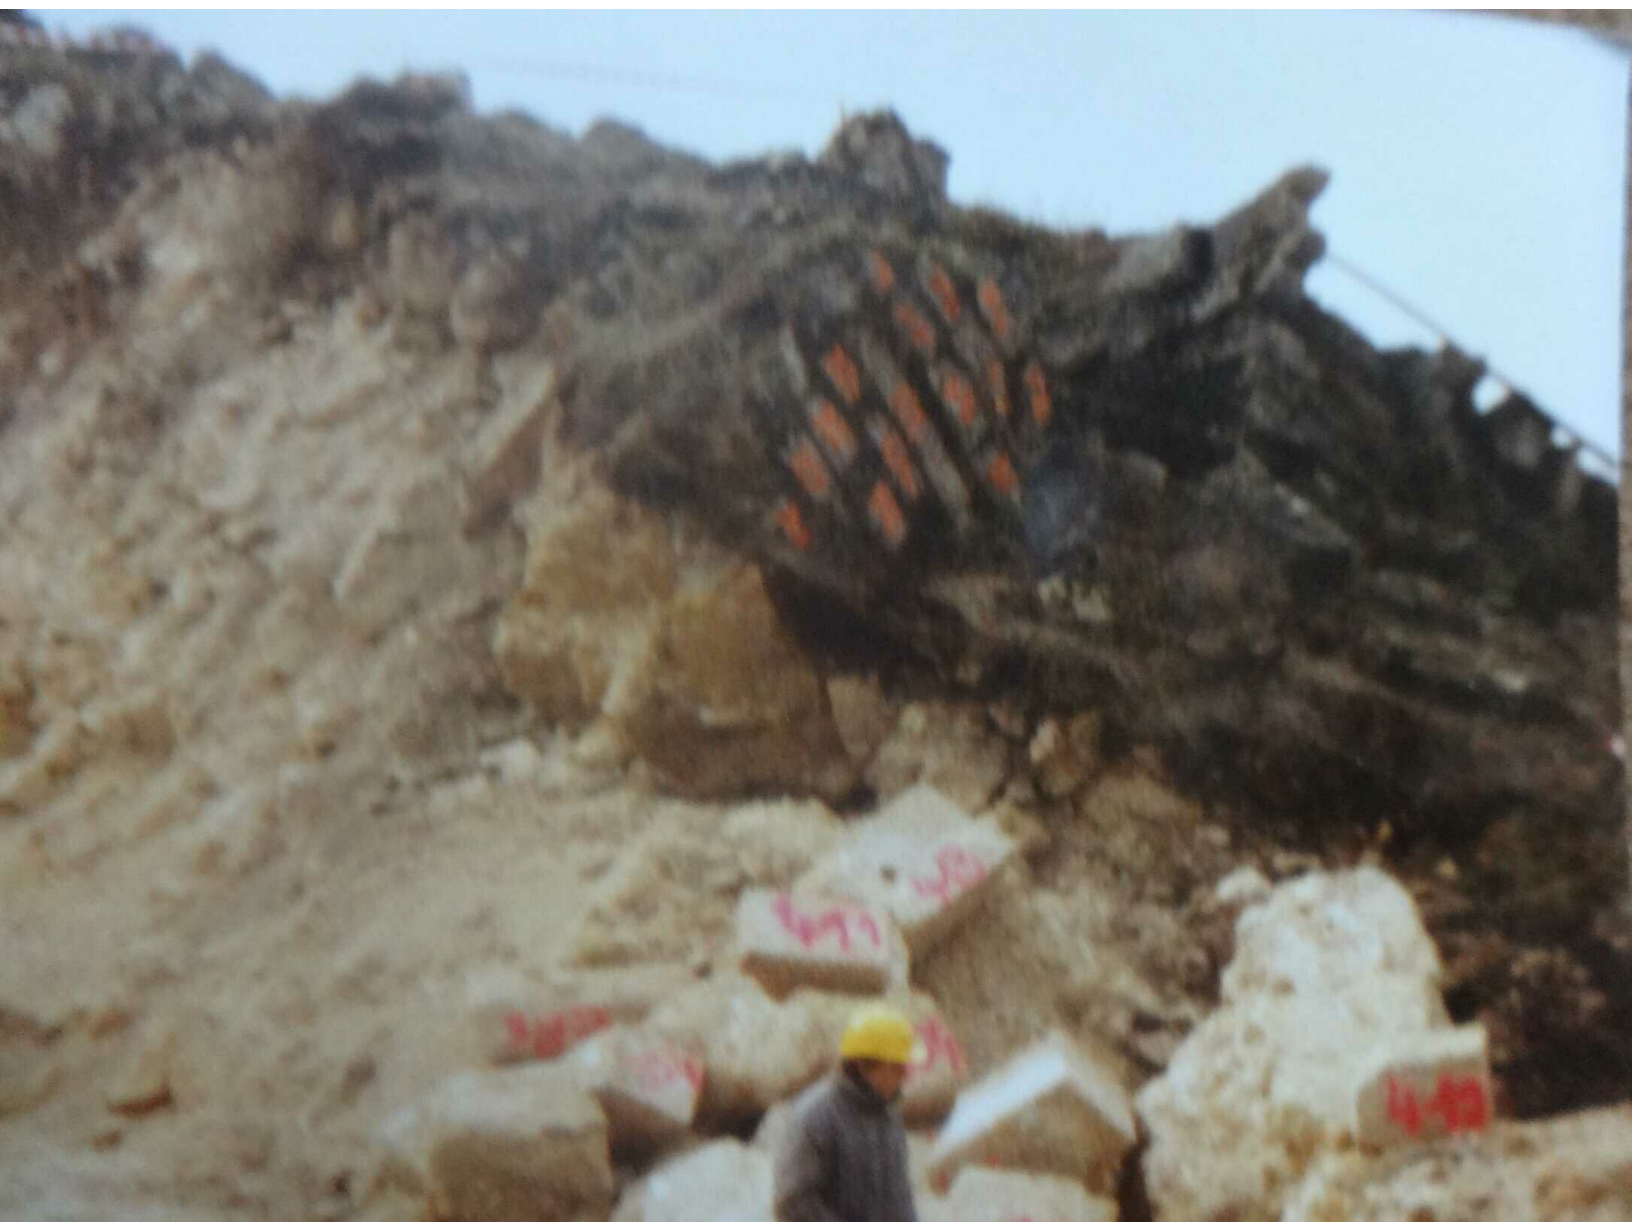
Le creusement montre bien l'effondrement vertical au-dessus de la ligne de cisaillement.

Les moellons sont quasiment tous intacts .

L'excavation a atteint le donjon au niveau de la poterne du pont-levis, juste au dessus de la porte d'entrée.

Le point le plus profond du creusement qui correspond à une hauteur de plus de 6 mètres par rapport au fossé entourant le donjon est aujourd'hui à plus de trois mètres du niveau du sol .

On remarque le marquage des moellons des parties hautes du donjon qui se sont effondrées pratiquement sans casse .

Ces vestiges montrent la solidité de l'ensemble et la très grande possibilité de récupération de larges parties de l'édifice .
